IDENTIFIKASI JENIS-JENIS KERUSAKAN JALAN (PERKERASAN LENTUR) STUDI KASUS JALAN LINTAS TALUK KUANTAN – BATAS PROVINSI SUMATERA BARAT

Lokasi penelitian adalah jalan lintas Taluk Kuantan-Batas Sumatera Barat, lokasi penelitian adalah STA 12+125 - STA 14+275 atau sepanjang 2.150 m yang terletak di Kecamatan Gunung Toar, Kabupaten Kuantan Singingi. Data primer merupakan data yang diperoleh langsung dari hasil survei dilapangan yaitu gambar kerusakan, dimensi kerusakan, jenis-jenis kerusakan[11][12]. Data sekunder merupakan data yang diperoleh berdasarkan sumber referensi data yang telah ada baik dari instansi terkait berupa Data panjang dan lebar jalan dan status jalan. Setelah diketahui volume luasan dimensi untuk setiap tipe kerusakan kemudian akan didapat nilai kerusakan berupa persentase luas dari satu jenis kerusakan terhadap luas total bagian jalan yang diukur, bisa dalam *feet* (ft) atau meter (m), sehingga nilai kerapatan kerusakan dapat dihitung menggunakan persamaan :

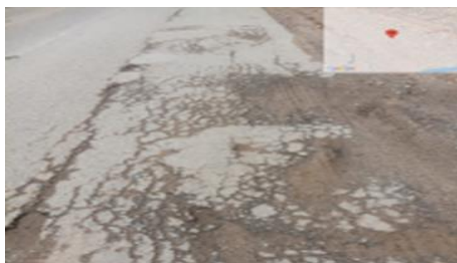
Gambar 1. Jenis Kerusakan Retak Pinggir

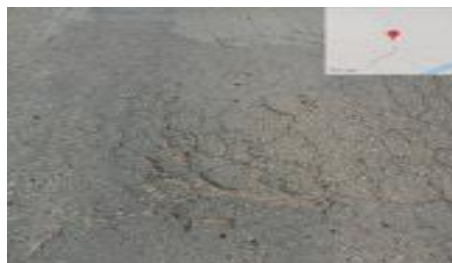
Gambar 2. Jenis Kerusakan Retak Kulit Buaya

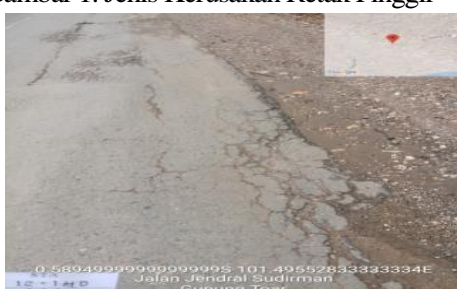
Gambar 3. Penurunan Perkerasan Berbentuk Ambles

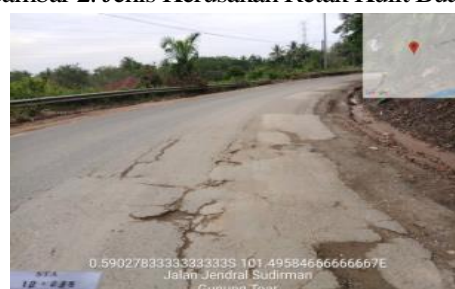
Gambar 4. Deformasi Plastik pada Tikungan Tajam

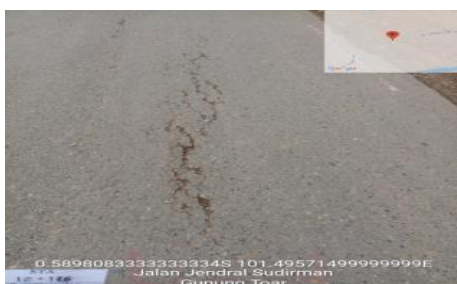
Gambar 5. Retak Memanjang

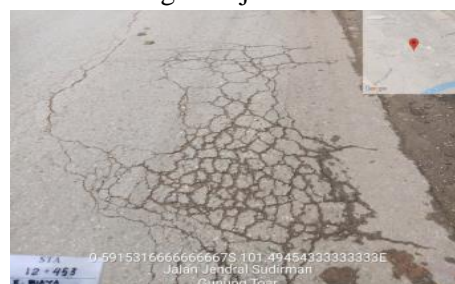
Gambar 6. Retak Kulit Buaya

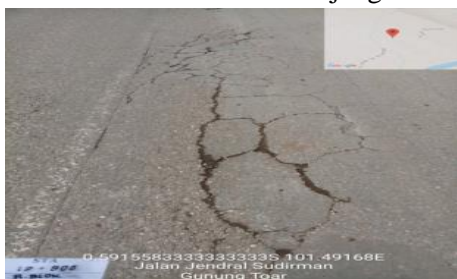
Gambar 7. Retak Blok

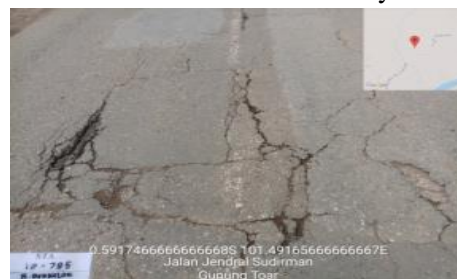
Gambar 8. Retak Berkelok

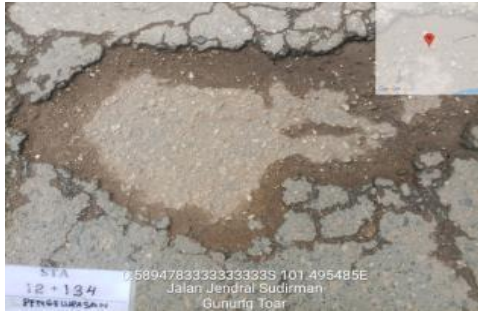
Gambar 9. Pengelupasan (*Delamination*)

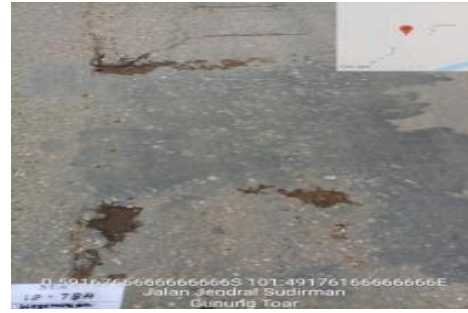
Gambar 10. Kegemukan (*Bleeding*)

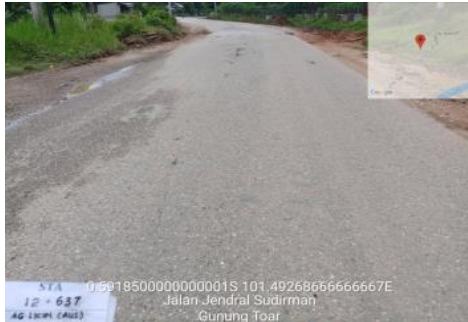
Berdasarkan tabel 2 diperoleh Persentase total kerusakan jalan di sepanjang jalan Lintas Taluk Kuantan-Batas Sumatera Barat STA 12+125 - STA 14+275 adalah: 9,05 %, dengan persentase kerusakan terparah berdasarkan jenis kerusakannya ialah Aus Atau Agregat Licin (*Polished Agregat*) sebesar 2,397 %. Hal ini disebabkan jalan mengalami ausnya agregat permukaan akibat lalu lintas sehingga permukaan cenderung menjadi lebih licin. terutama sesudah hujan, sehingga membahayakan kendaraan.

Gambar 11. Aus (*Polished Agregat*)

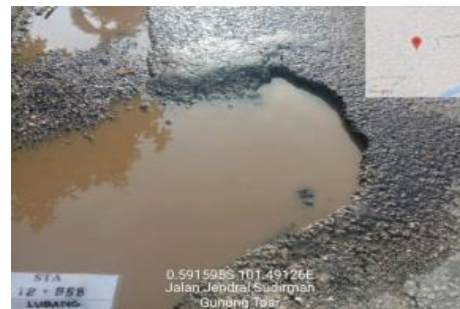
Gambar 12. Lubang (*Potholes*)
