## IDENTIFIKASI PERILAKU DEFORMASI VERTIKAL BERDASARKAN HASIL PEMANTAUAN *MULTILAYER SETTLEMENT* SAAT PELAKSANAAN TIMBUNAN BENDUNGAN AMERORO

Bendungan Ameroro berlokasi di Sulawesi Tenggara dibangun oleh Kementerian Pekerjaan Umum dan Perumahan Rakyat yang hingga saat masih dalam proses penimbunan. Deformasi bendungan sebenarnya sudah mulai terjadi sejak proses konstruksi bendungan dan kemudian berlanjut pada masa operasional bendungan setelah konstruksi selesai. Oleh karena itu, pengamatan dan analisis deformasi tubuh bendungan sangat penting dilakukan sejak masa konstruksi untuk menghindari terjadinya kegagalan bendungan di kemudian hari. Penelitian ini bertujuan untuk mengidentifikasi perilaku deformasi internal vertikal Bendungan Ameroro berdasarkan data hasil monitoring *Multilayer Settlement*. Identifikasi dimaksudkan untuk menilai perilaku normal atau abnormal zona inti timbunan bendungan dengan data pembacaan instrumen *Multilayer Settlement* yang dipasang pada Bendungan Ameroro untuk mengetahui perilaku deformasinya berdasarkan rujukan empiris. Grafik pembacaan hasil monitoring *Multilayer Settlement* menunjukkan bahwa pada plat magnet paling bawah IMS 1-8 sudah mengalami

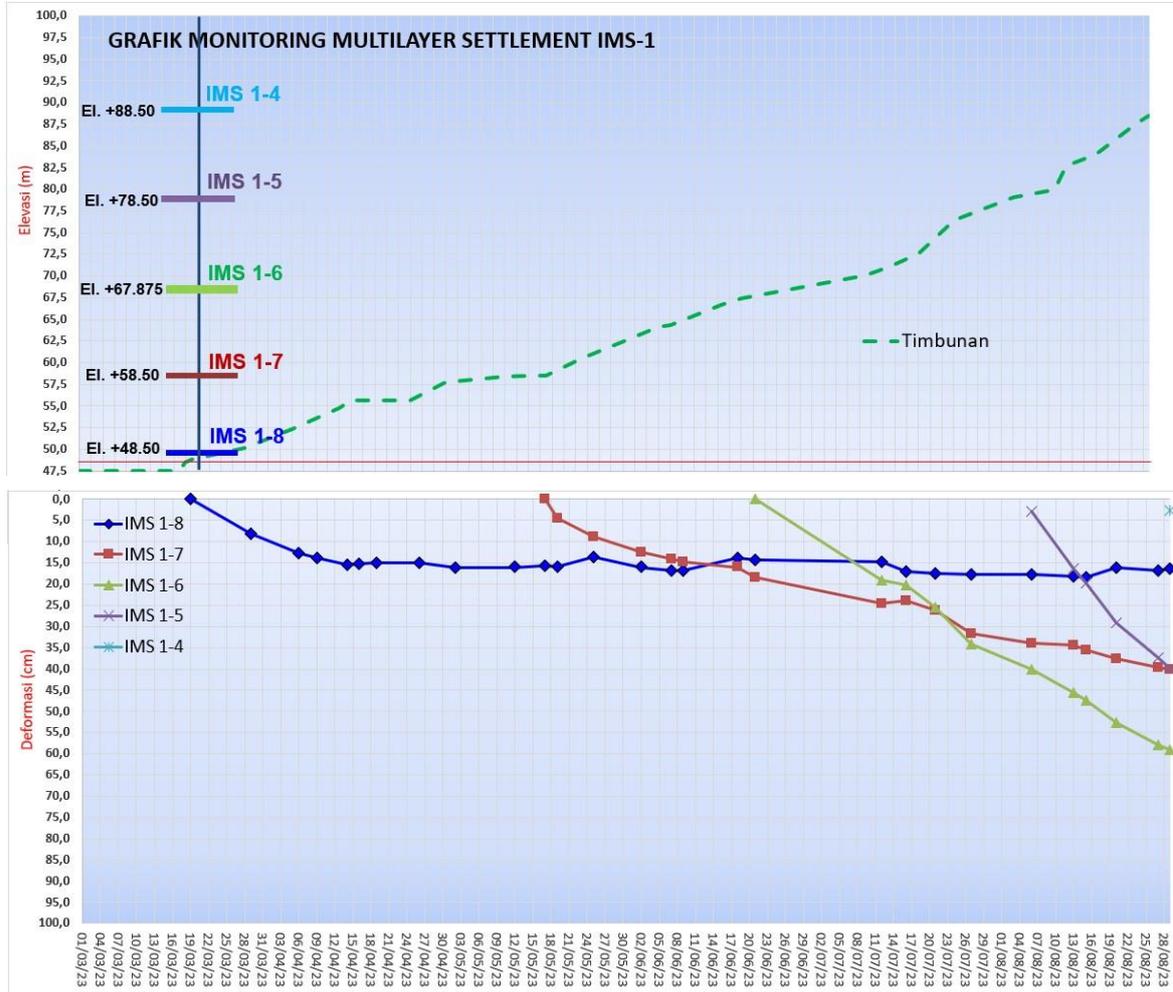
Gambar 2. Grafik Monitoring *Multilayer Settlement* IMS-I Bendungan Ameroro

Plat Magnet IMS 1-8 dipasang tanggal 19 Maret 2023 pada elevasi + 48,50 m . Pada elevasi timbunan +88,50 m, hasil bacaan *Multilayer Settlement* menunjukkan nilai deformasi sebesar 16,30 cm.

Plat Magnet IMS 1-7 dipasang tanggal 17 Mei 2023 pada elevasi + 58,50 m . Pada elevasi timbunan +88,50 m, hasil bacaan *Multilayer Settlement* menunjukkan nilai deformasi sebesar 40 cm.

Plat Magnet IMS 1-6 dipasang tanggal 21 Juni 2023 pada elevasi + 67,40 m . Pada elevasi timbunan +88,50 m, hasil bacaan *Multilayer Settlement* menunjukkan nilai deformasi sebesar 59,10 cm.

Plat Magnet IMS 1-5 dipasang tanggal 27 Juli 2023 pada elevasi + 76,40 m . Pada elevasi timbunan +88,50 m, hasil bacaan *Multilayer Settlement* menunjukkan nilai deformasi sebesar 39,80 cm. Kondisi dan hasil pembacaan alat *Multilayer Settlement* guna keperluan analisis dapat dilihat pada Tabel 3.

4. Grafik pembacaan hasil monitoring *Multilayer Settlement* menunjukkan bahwa pada plat magnet paling bawah IMS 1-8 sudah mengalami penurunan yang stagnan pada elevasi timbunan +88,50 m sehingga diprediksi pada kenaikan timbunan berikutnya deformasinya akan stabil.

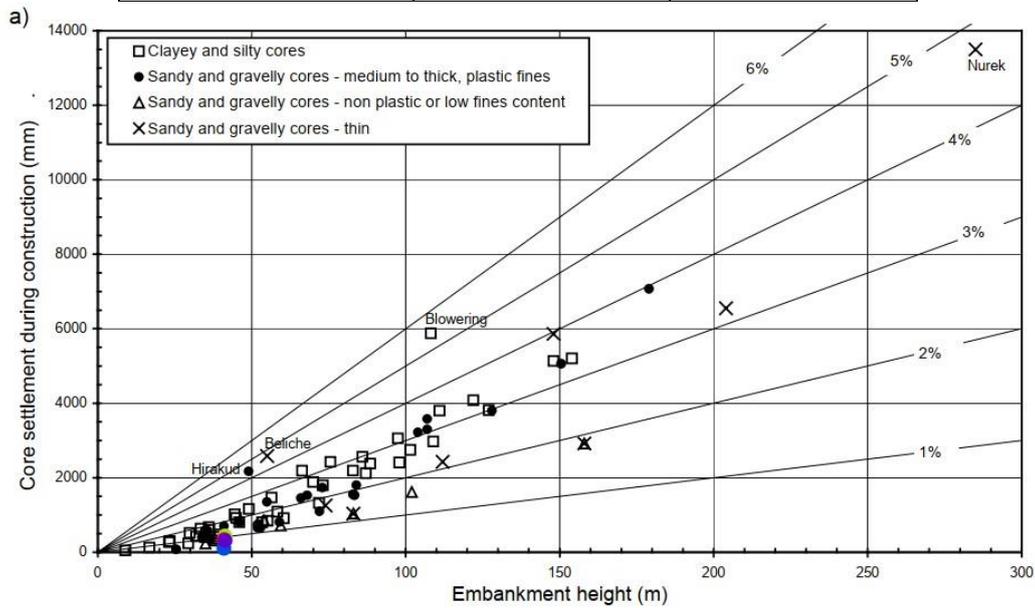
Gambar 3 Plot Hasil Analisis Penurunan Inti Bendungan Ameeroro Selama Konstruksi Urugan Timbunan (a) Termasuk Bendungan Nurek

Batas normal yang dirujuk adalah ketika ketinggian timbunan kurang dari 50 m total penurunan umumnya berada pada urutan kurang dari 1% sampai dengan 2,5%. Dapat dilihat pada Gambar 3, nilai *settlement* pada inti Bendungan Ameroro yang terjadi masih dalam ambang batas normal

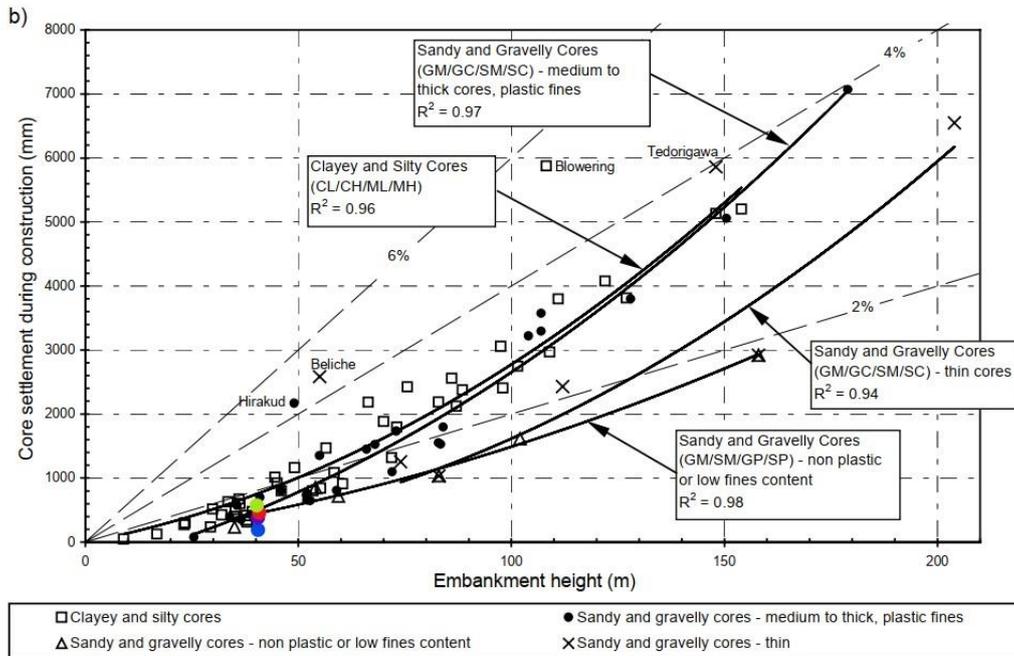
Gambar 4 Plot Hasil Analisis Penurunan Inti Bendungan Ameroro Selama Konstruksi Urugan Timbunan (b) Tidak Termasuk Bendungan Nurek (Hasil Analisis)

Selanjutnya, nilai *settlement* tersebut plotkan pada grafik sesuai dengan Gambar 2.3 yang menggambarkan penurunan total inti clay versus ketinggian tanggul selama periode konstruksi. Ketinggian timbunan adalah 41 m dari pondasi. Batas normal yang dirujuk adalah ketika ketinggian timbunan kurang dari 50 m total penurunan umumnya berada pada urutan kurang dari 1% sampai dengan 2,5%. Dapat dilihat pada Gambar 3 dan Gambar 4, nilai *settlement* pada inti Bendungan Ameroro yang terjadi masih dalam ambang batas **normal**.
