**ANALISA KERUSAKAN PERMUKAAAN JALAN PADA PERKERASAN  
LENTUR MENGGUNAKAN METODE PAVEMENT CONDITION INDEX  
(PCI) DAN BINA MARGA 1990**

*(Studi Kasus : Ruas Jalan Teluk Mesjid – Simpang Pusako)*

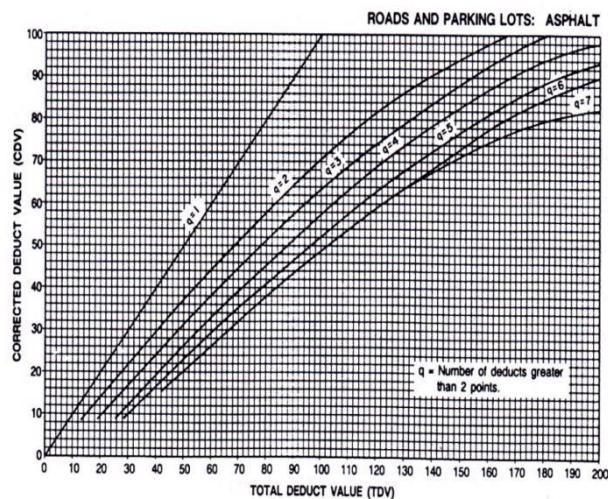
**Gambar 2. 1 Nilai CVD (Corrected Deduct Value)**

Nilai CDV (Corrected Deduct Value) didapatkan dengan cara plot nilai TDV (Total Deduct Value) pada kurva CDV.
